# ARCHEOLOGIA STORIA ETNOLOGIA NAVALE

Atti del I convegno nazionale  
Cesenatico - Museo della Marineria  
(4-5 aprile 2008)

# Il relitto del Molo Sud presso il porto di Malamocco (Venezia)

Carlo Beltrame, Gabriele Galletta, Stefano Medas, Antonio Socal,  
Eros Turchetto, Paolo Zanetti

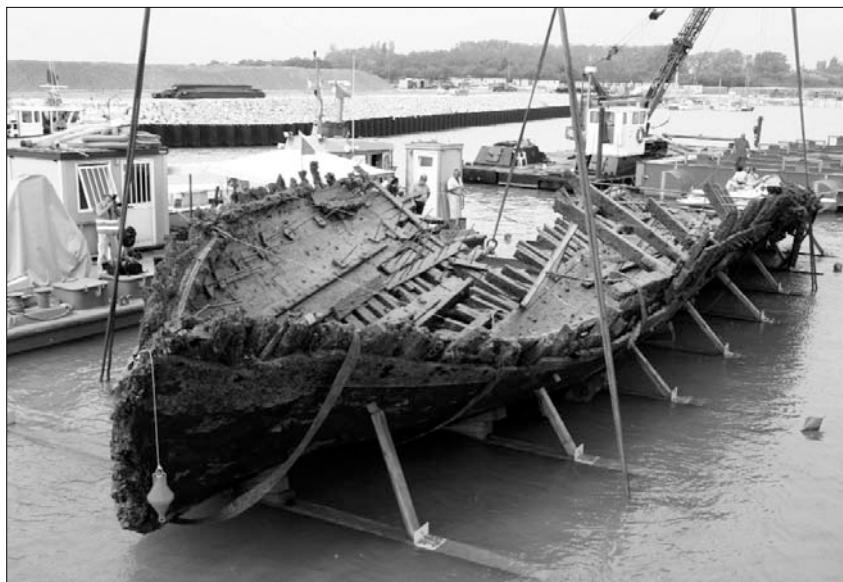
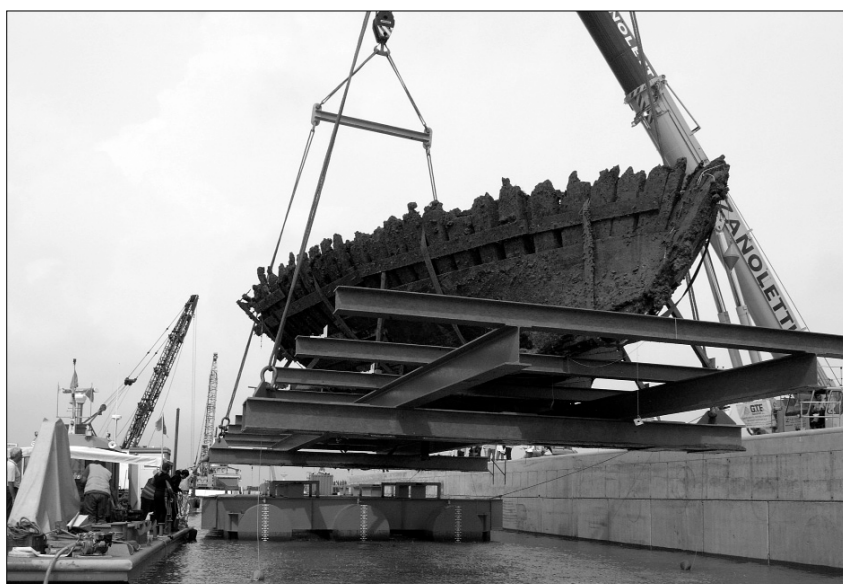
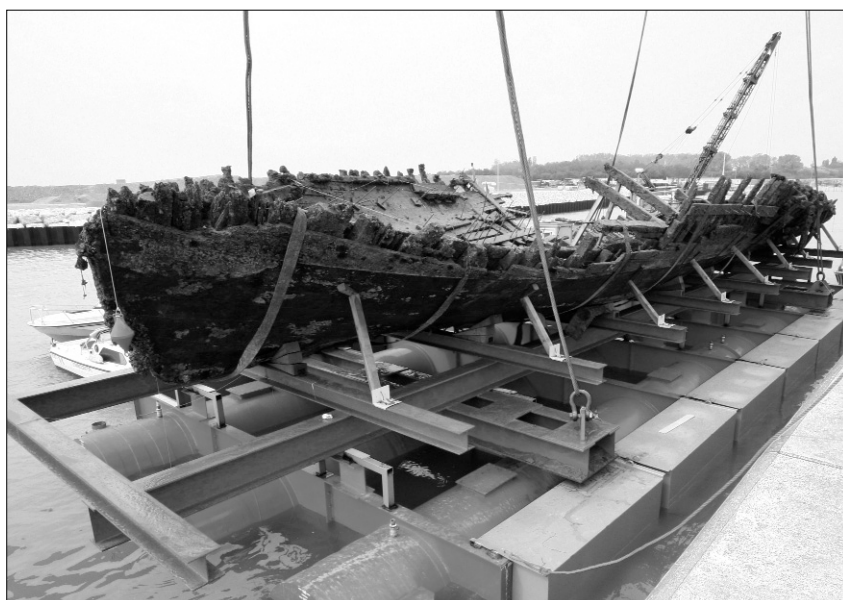
Fig. 2 a-c - Fasi delle manovre di emersione del relitto.

Considerato il peso dell'invasatura/relitto, lo sbraccio necessario per l'aggancio e il sollevamento in totale sicurezza, si sono predisposte nell'area di banchina, in corrispondenza della zona del recupero, due autogrù da 300 tonnellate di tiro ciascuna, che hanno lavorato in coppia, con coordinamento e sincronia perfetti. Il 30 agosto 2007 gli operatori subacquei hanno agganciato i cavi di acciaio da 60 mm. ai supporti predisposti sull'invasatura, ed è iniziata una lentissima risalita del relitto sostenuto dall'invaso e bloccato dai puntelli. Dopo qualche ora il relitto è finalmente emerso dall'acqua ed è stato posizionato sopra il secondo modulo galleggiante, pronto nelle vicinanze e fatto scivolare al di sotto dello scafo sospeso.

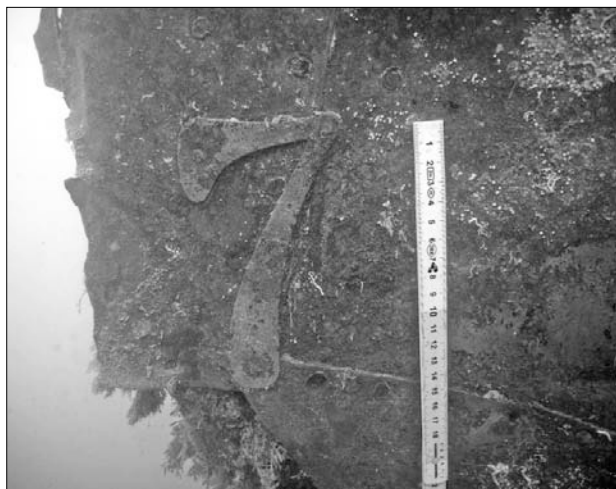
Fig. 3 - Particolare di uno dei numeri indicanti le quote di pescaggio sull'asta di prua.

integrata, con ancora in posto alcuni numeri arabi indicanti le quote di pescaggio (fig. 3), realizzati in lamina di rame; che su gran parte della superficie esterna dello scafo era ancora presente il rivestimento di lamine di rame; che il fianco destro da centro scafo verso poppa e per tutta l’estremità di poppa, risultava invece mal conservato e molto lacunoso (praticamente mancante di tutta la fiancata destra a partire da centro scafo); che l’estremità di prua presentava uno sbandamento di ca. 22° sulla sinistra e che tutto il relitto, proseguendo verso poppa, si torceva progressivamente, fino a presentare la parte inferiore della fiancata sinistra quasi orizzontale sul fondo e i bagli a 45°; che lo sviluppo di questa stessa fiancata giungeva in un tratto fino a livello del ponte di coperta; che le dimensioni massime del relitto raggiungevano i 27

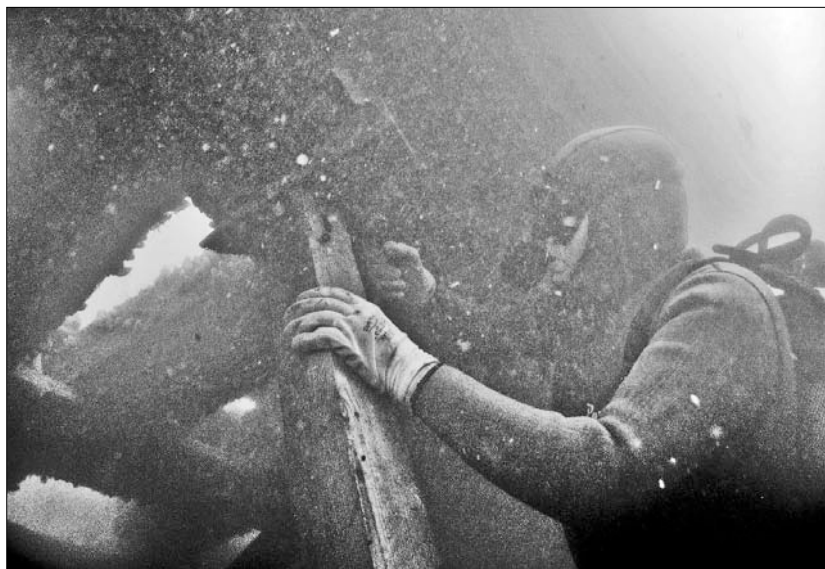
Fig. 6 - Fasi del puntellamento del relitto sulla struttura metallica di sostegno, prima dell'emersione.

Per bloccare il relitto sull'invaso, in corrispondenza dei punti in cui lo stesso poggiava sui traversi, sono state costruite su misura e fissate sott'acqua delle "taccate" di legno, fissate da angolari

metallici saldati (fig. 6). Così bloccato, il relitto si presentava pronto per la manovra di emersione.
